UMBAU UND SANIERUNG SCHADOW-GYMNASIUM BERLIN STEGLITZ-ZEHLENDORF

EINLEITUNG

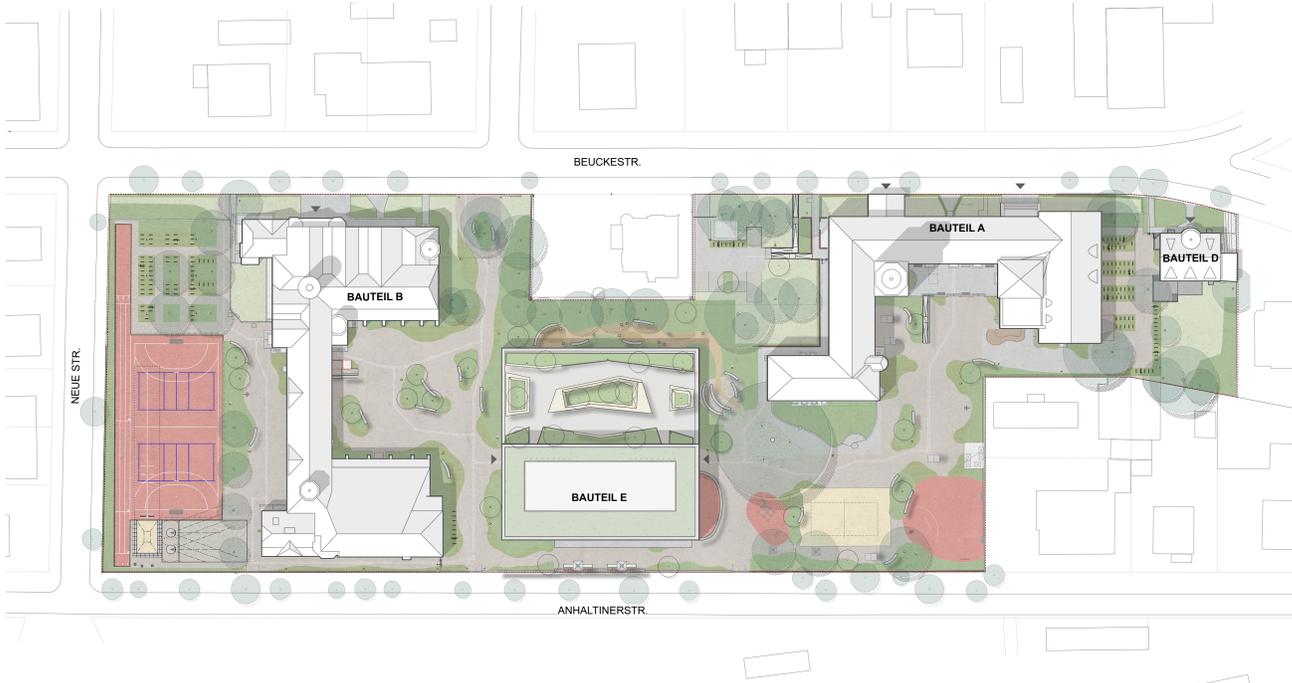
LAGEPLAN
Stefan Wallmann Landschaftsarchitekten

Die Hauptadresse und Erschließung der Schule erfolgt weiterhin über die Hauptzugänge der Bestandsgebäude über die Beuckestraße von Norden. Der vorhandene Zuweg auf das Campusgelände östlich des Bauteil B wird verbreitert und gestärkt. Eine neue zusätzliche Zugänglichkeit zum Campusgelände wird über die Anhaltinerstraße von Süden in unmittelbarer Nähe zum Erweiterungsbau geschaffen. Die barrierefreie Erschließung der Gebäude orientiert sich zur Campusermitte und schafft kurze Wege im Alltag. Die Fahrradstellplätze werden wie im Bestand im Norden des Schulcampus, östlich und westlich von den beiden Bestandsgebäuden beibehalten. Eine weitere kleinere Fahrradstellplatzanlage wird im Süden im Bereich des Eingangs des Bauteil-E vorgesehen. Die bestehende PKW Stellplatzanlage wird neuorganisiert und begrünt. Die Sportflächen werden zukünftig an der Neuen Straße angeordnet. Aufgrund der Maßnahmen wird ein Großteil der Schulhoffläche neu gestaltet. Die Dachfläche im 1.OG des Erweiterungsbaus steht ergänzend als ruhiger Dachgarten zur Verfügung.

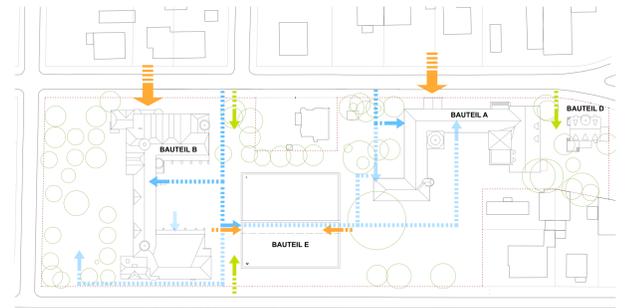
ZUGÄNGE / ERSCHLIEßUNG

- Hauptzugang Gebäude
- Barrierefreie Zugänge
- Zugang Außenanlagen Campus

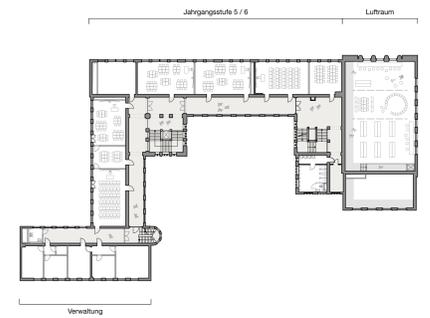
GRUNDRISS 2. OBERGESCHOSS

GRUNDRISS BAUTEIL A | SANIERUNG+UMSTRUKTURIERUNG

Im Bauteil A werden zukünftig die Funktionsbereiche der Jahrgangsstufe 5/6; Sekundarstufe II, Verwaltungs-Teambereiche sowie ein Selbstlernbereich mit Bibliothek sowie Räume zur Inklusion vorgesehen. Zusätzlich bleibt die bestehende Sporthalle bestehen. Durch eine Neuorganisation der Räume können Unterrichtsräume in ihrer Grundfläche vergrößert werden, sowie die Jahrgangsstufen geschosswise gegliedert werden. Dezentrale Teamräume für die pädagogischen Lehrkräfte vervollständigen das Angebot. Die bestehende Aula wird in einen zonalen Selbstlernbereich mit angeschlossener Bibliothek umgewandelt. Die Haupterschließung des Bestandsgebäudes Bauteil A erfolgt über den bestehenden Hauptzugang von der Beuckestraße. Die barrierefreie Erschließung erfolgt über einen seitlichen Eingang im Westen in das Untergeschoss. Von dort ist auf kurzem Weg die Haupttreppe sowie die neue Aufzugsanlage erreichbar. Die Erschließung im Untergeschoss, insbesondere der Sporthalle und deren Umkleiden wird neu strukturiert und vereinfacht. Zusätzlich werden Nebenbereiche umgestaltet, damit eine ausreichende Anzahl an barrierefreien WCs vorhanden sind.

Neben den Maßnahmen zur Barrierefreiheit wird die Haustechnik komplett erneuert sowie erforderliche Maßnahmen zum Brandschutz umgesetzt. Besonderes Augenmerk liegt hierbei in der sorgsamen, denkmalgerechten Herrichtung der Eingänge, Flure und Treppenträume. In den Unterrichtsräumen sorgen neue Abhangdecken für eine verbesserte Raumakustik. Zusätzlich werden Oberflächen wie Wände, Fenster, Türen und Böden denkmalgerecht erneuert oder ertüchtigt. Das Dach sowie die Fassade des Gebäudes werden ebenfalls denkmalgerecht instand gesetzt.
